# Dřevohliníkové okno 88

z čtyřvrstvého lepeného hranolu,  
oplaštěné hliníkem zaručujícím  
dokonalou ochranu dřevěných prvků

## Konstrukční systém IV 88 dřevohliník ALURON GEMINI

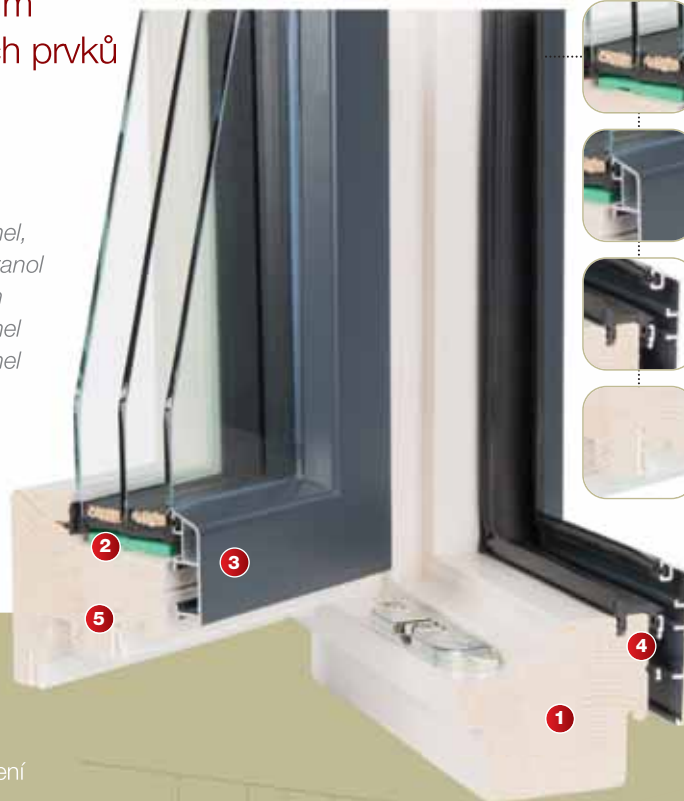
1. Čtyřvrstvá lepená lamela (konstrukční systém IV 88)
2. Dokonalá těsnost
3. Zasklení vnějším hliníkovým profilem pro vyšší trvanlivost
4. Rámové opláštění včetně odtokových kanálků
5. Středové a přídavné těsnění z materiálu TPE

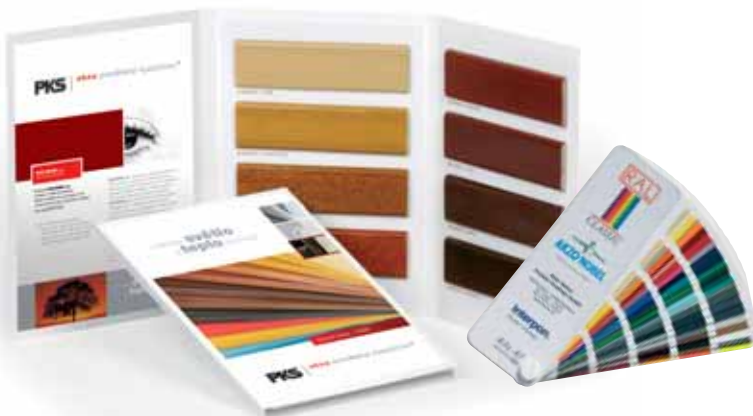
Možnost výběru krycích barevných odstínů dle vzorníku RAL
